COMUNE DI  
**SANTO STEFANO DI CAMASTRA**

***PROGETTO ESECUTIVO PER I LAVORI DI  
RISTRUTTURAZIONE DEGLI SPAZI DEL  
SENSO CIVICO***

***PROGETTO ESECUTIVO***

# Relazione Tecnica

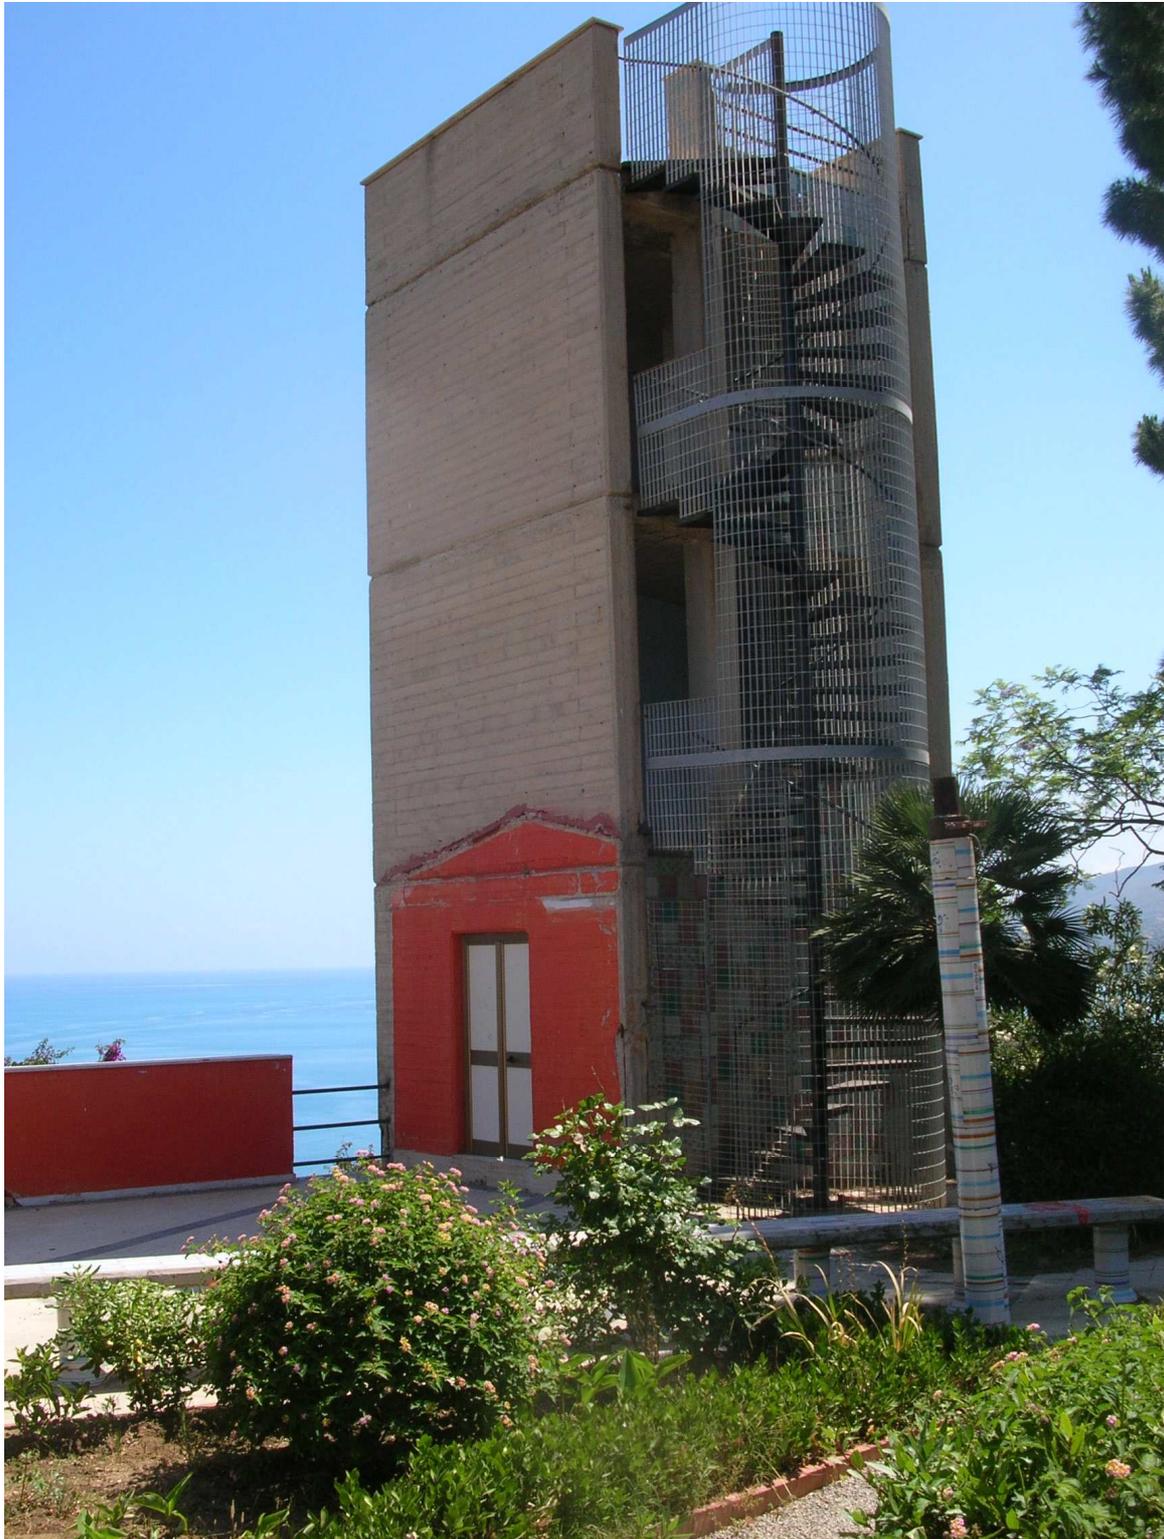
Torre panoramica

- 1) La torre panoramica. Uno degli immobili oggetto di intervento è costituito da una torre panoramica e relative strutture seminterrate che ricade in adiacenza all'altro immobile oggetto di intervento costituito dal chioschetto. La torre è stata realizzata dal Comune alla fine degli anni 80 del secolo scorso; attualmente è in disuso; arroccata in cima al declivio che scende fino al mare in un sito estremamente panoramico che comunque è sempre oggetto di atti vandalici. La torre è costituita da tre elevazioni fuori

terra (1 piano terra costituito da un unico vano allo stesso livello del chioschetto ed altri due vani rispettivamente ai piani primo e secondo) ed 1 piano seminterrato costituito da due blocchi di servizi igienici, magazzini e locali impianti. Il collegamento verticale è attualmente esterno ed avviene mediante una scala a chiocciola in ferro.

Revisione di alcune parti della facciata della torre per rimuovere le parti in calcestruzzo, il trattamento dei ferri di armatura interessati da fenomeni di degrado. Il lavoro comprende la picconatura delle parti ammalorate, la ripresa di queste parti con malta speciale al fine di ripristinare le sezioni originarie di calcestruzzo, la successiva rasatura delle superfici risanate. Durante la fase di picconatura si effettuerà l'asportazione della ruggine dell'armatura e successivo trattamento della stessa con malta passivante; energica spazzolatura per la pulizia della superficie d'intervento e rifacimento del copri ferro con malta tixotropica antiritiro, avendo cura di realizzare un copri ferro.

I paramenti esterni in c.a. faccia vista saranno trattati con vernice elastica protettiva e decorativa previa pulizia delle pareti ed applicazione di primer.

Inoltre si prevede la collocazione di nuove piastrelle di ceramica sulle pareti della torre panoramica, in sostituzione delle piastrelle mancanti o danneggiate.

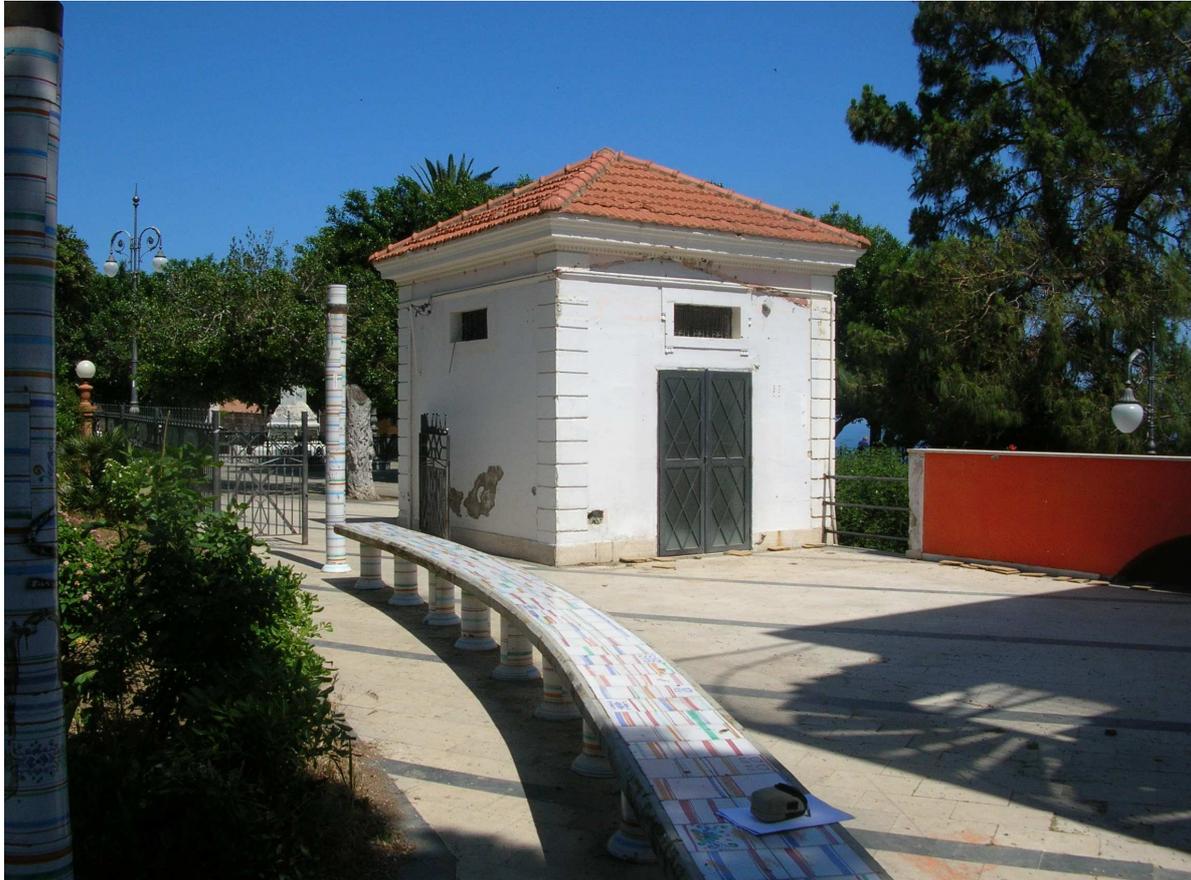
Chioschetto

- 2) Il chioschetto. L'altro immobile oggetto di intervento è il chioschetto in muratura posto negli spazi adiacenti la torre panoramica, al limite di Villa Italia, costituito da 1 unico vano coperto a padiglione, anch'esso oggetto di atti di vandalismo per l'abbandono.

- a) Scomposizione del manto di delle tegole del chioschetto; posa in opera di tegole nuove su sottostante spianata di malta, fornitura e collocazione di grondaie e pluviali in rame;
- b) Fornitura e posa in opera di impermeabilizzazione, sul terrazzo della torre, composta da elastomero di poliuretano monocomponente, di spessore 3÷4 mm e quanto altro occorre per dare il lavoro finito a perfetta regola d'arte.
